# Relatório de finalização de projeto

**Projeto:** Troca da cúpula do Observatório Dietrich Schiel da Universidade de São Paulo: uma ação para preservação do acervo de instrumentos históricos

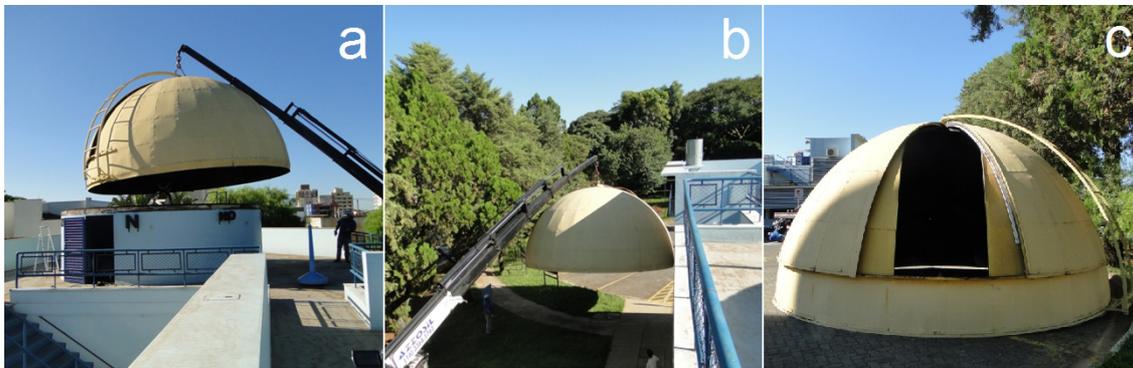
Figura 1: retirada da cúpula antiga por meio de guindaste. A cúpula de 1,5 toneladas é erguida acima do pavilhão(a), em seguida é baixada pela área do Jardim do Céu na Terra (b), e colocada na rotatória, previamente interditada(c).

retirada de alguns dispositivos e painéis do espaço expositivo denominado “Jardim do Céu na Terra”, para liberar espaço e permitir a entrada do caminhão guindaste. Finalizada a etapa de desmontagem do telescópio e liberação do espaço, a retirada da antiga cúpula se deu no dia 29 de janeiro (figuras 1 a, b e c). No mesmo dia, a empresa responsável pela retirada da cúpula fez o serviço de descarte desse material. Como a suspensão e colocação da nova cúpula não se daria imediatamente após a retirada da antiga foi providenciado pelos funcionários da manutenção do CDCC a colocação de lona plástica para proteger a coluna e a montagem do refrator, bem como o interior do pavilhão, das eventuais chuvas que poderiam ocorrer nesse período.

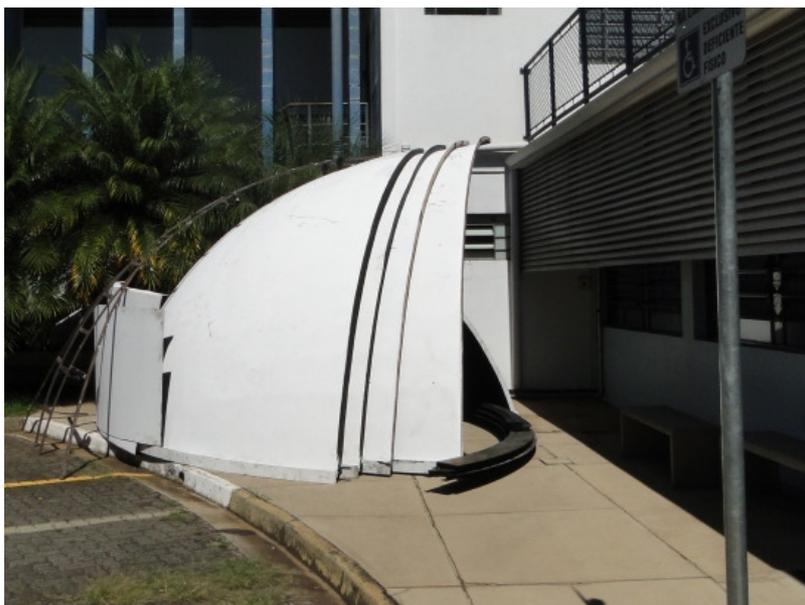
Figura 2: peças da cúpula nova entregues no dia 29 de janeiro de 2014, ao lado do auditório.

As peças da cúpula nova chegaram às dependências do Observatório no mesmo dia da retirada da antiga. Foram confeccionadas de forma a perfazerem apenas quatro setores da cúpula o que reduz a quantidade de emendas melhora seu aspecto visual, sobretudo o externo. As peças foram acondicionadas na calçada, junto ao auditório (figura 2), sendo que alguns componentes menores foram guardados no próprio prédio, por questões de segurança.

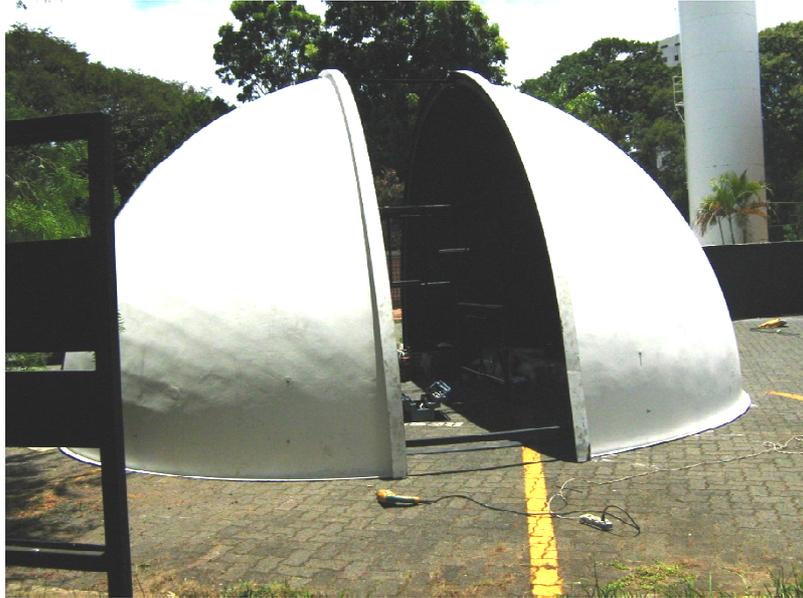
Figura 3: montagem da nova cúpula no estacionamento junto ao Observatório.

A montagem da cúpula, que nessa etapa compreendeu a junção dos setores e a colocação da trapeira, iniciou-se no dia 01 de fevereiro, no sábado após a sua chegada, e contou com a presença do técnico André como apoio, pois é dia que o Observatório normalmente ficaria fechado no período diurno. Esses serviços, além da repintura externa e interna, foram feitos ao longo do sábado e da semana seguinte, de terça a quinta (figura 3), sendo que para a manhã de sexta, dia 07 de fevereiro, foi agendada a colocação da nova cúpula no pavilhão. A contratação da empresa responsável se deu a expensas da firma fornecedora da cúpula, que contratou a mesma empresa por nós contratada para a retirada da outra e que, destarte, havia acumulado a experiência necessária com o ambiente do Observatório, maximizando a eficiência da colocação (figura 4)

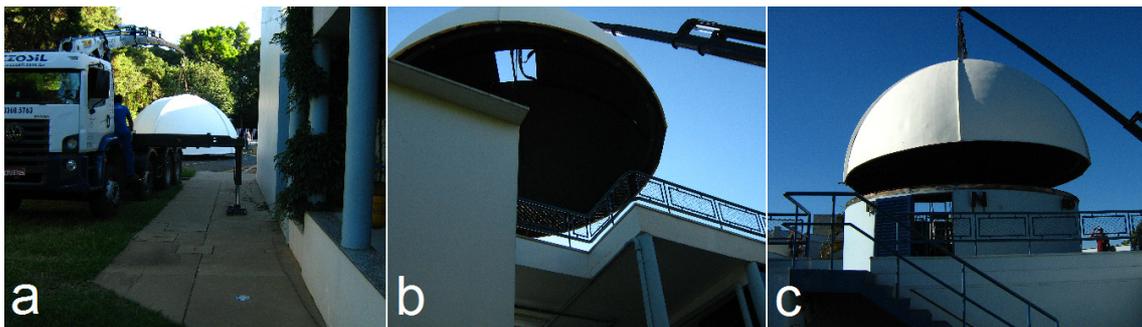
Figura 4: colocação da nova cúpula. Cúpula sendo erguida de seu lugar de montagem, no estacionamento (a); cúpula elevada até o patamar superior do prédio (b); cúpula prestes a encaixar nos trilhos da alvenaria do pavilhão do refrator Grubb (c).

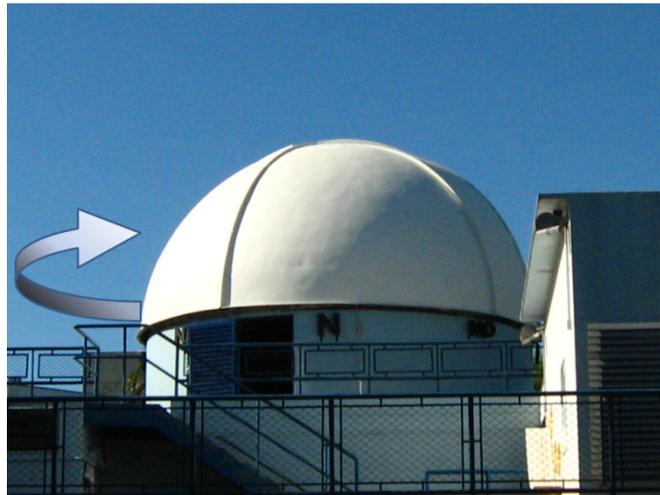
Figura 5: indicação do movimento em azimute, que pode ocorrer nos dois sentidos, horário e anti-horário.

Indo além das especificações por nós fornecidas, a firma fornecedora decidiu acrescentar a motorização da abertura e fechamento da trapeira, um acréscimo vantajoso para sua operação e que inicialmente havíamos dispensado, por questões orçamentárias. Nossas especificações previam a motorização em azimute (figura 5), sendo que a movimentação da trapeira e da abertura basculante seriam feitas manualmente. Com o motor adicional, a abertura e fechamento da trapeira é feita por motor dedicado, acionado por controle remoto, de forma análoga a um motor de portão de garagem. Cumpre reforçar que essa implementação não se traduziu em qualquer custo adicional para a Universidade. A segunda abertura, basculante, é prevista para ter pouco uso. Sua abertura corresponde às observações de alvos a baixa altura, o que raramente acontece não só pelo desconforto de tais observações (é necessária a subida numa escada) como também pela obstrução causada por prédios na região da cidade onde o Observatório se localiza. Desta forma, a movimentação da abertura

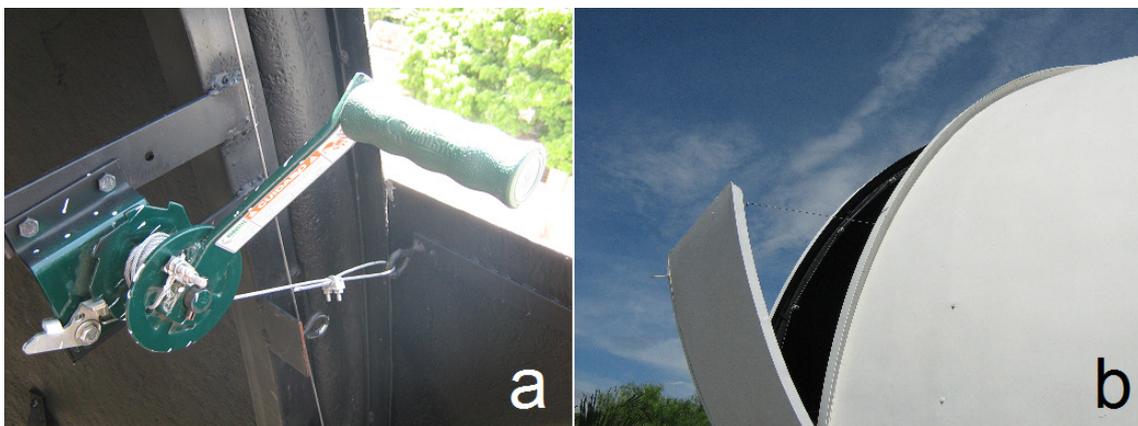
Figura 6: Manivela de acionamento da abertura basculante (a); abertura basculante semi aberta (b).

basculante ocorre manualmente, por acionamento de manivela (figura 6, a e b). Há uma manivela adicional para o caso de interrupção do fornecimento de energia elétrica e que permite o fechamento manual da trapeira (figura 7). Tal expediente tem a intenção de ser usado apenas em circunstâncias de emergência, especificamente, quando, em falta de energia elétrica e na iminência de chuva, é necessário o fechamento da trapeira para a proteção dos equipamentos alocados no pavilhão.

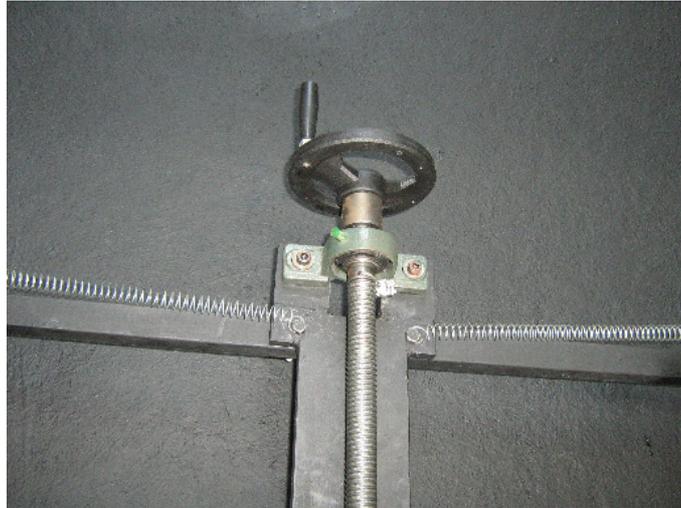
Figura 7: manivela para movimentação manual da trapeira.

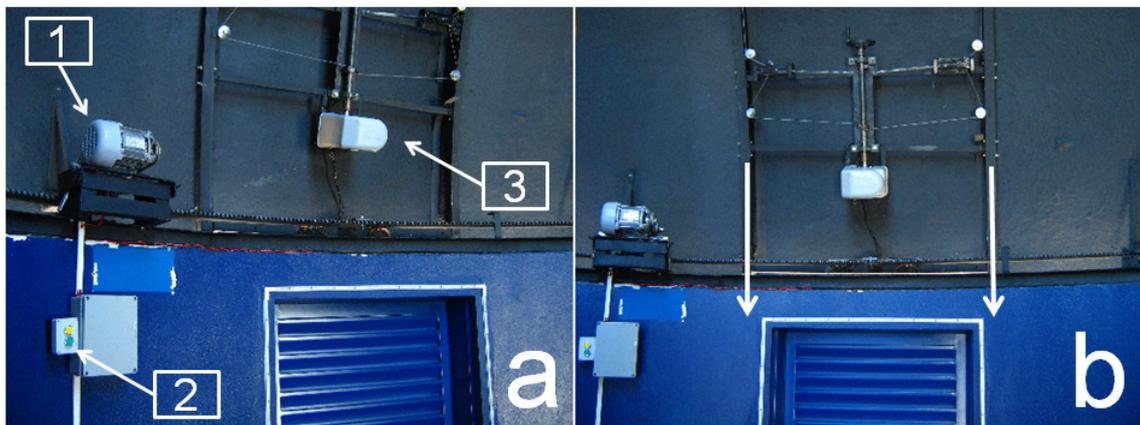
Figura 8: motores e posicionamento da cúpula. À esquerda (a) vemos o motor de acionamento dos movimentos azimutais (1), com seu respectivo controle (2), efetuado mediante pressionamento dos botões amarelo (sentido anti-horário) e verde (horário); o motor de acionamento do movimento da trapeira é visto em (3). À direita (b) vemos o posicionamento correto do fundo da cúpula em relação à porta norte, para que haja energização do motor de acionamento da trapeira.

Detalhes do motor de movimentação azimutal, acionado por botões na parede, próxima à porta norte, bem como do motor de abertura da trapeira, acionado por controle remoto, podem ser vistos na figura 8-a. Para que o motor da trapeira seja acionado, é necessário o posicionamento apropriado da cúpula, que permite o contato deste com a rede elétrica. Este se dá quando o fundo da cúpula coincide com a porta norte (figura 8-b)

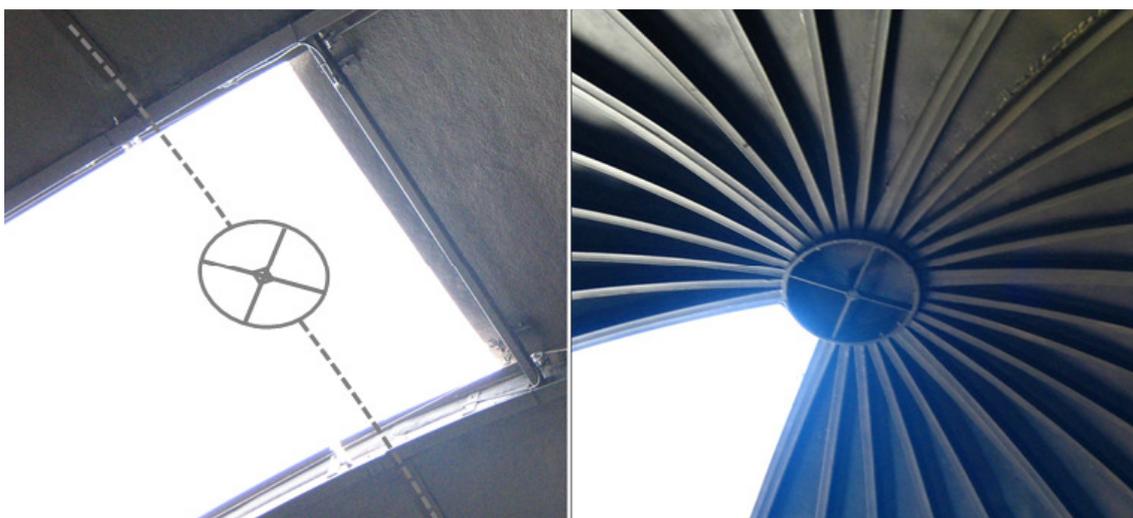
Figura 9: região mais alta da cúpula atual (à esquerda), comparada com a mesma região da cúpula antiga (à direita), que apresentava obstrução dessa região, por falha de projeto.

- 1) Vedação: Com as chuvas que presenciamos até o momento, constatamos a integral vedação de toda a estrutura da cúpula, proporcionando as condições adequadas aos equipamentos por ela guarnecidos.
- 2) Visibilidade da região zenital: um dos principais problemas com a cúpula anterior era a obstrução da região zenital – a melhor região de observação dos

astros. A nova cúpula, conforme especificações fornecidas, finalmente deixa livre à contemplação esta importante área da Esfera Celeste (figura 9).
